Franchissement du Canal du Midi

Yoan RODRIGUES, Nicolas DURIN - Arcadis

LE PROJET CLB

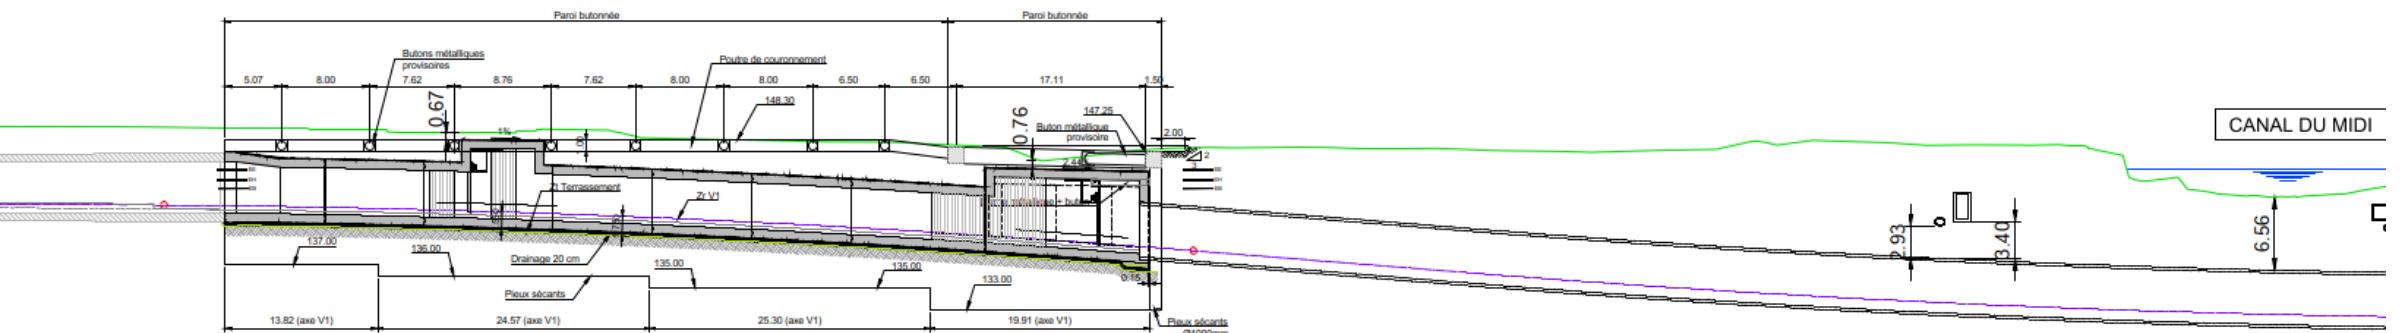
- Contraintes liées au matériel roulant (système VAL) et au tracé
 - Pentes limitées à 8%
 - Rayon minimal de courbure de 180m
 - Raccordement à la station terminus existante avec un Zrail situé à environ 6,5m sous le TN.
 - Présence de l'OA de franchissement du Canal du Midi (av. PG-Latécoère)

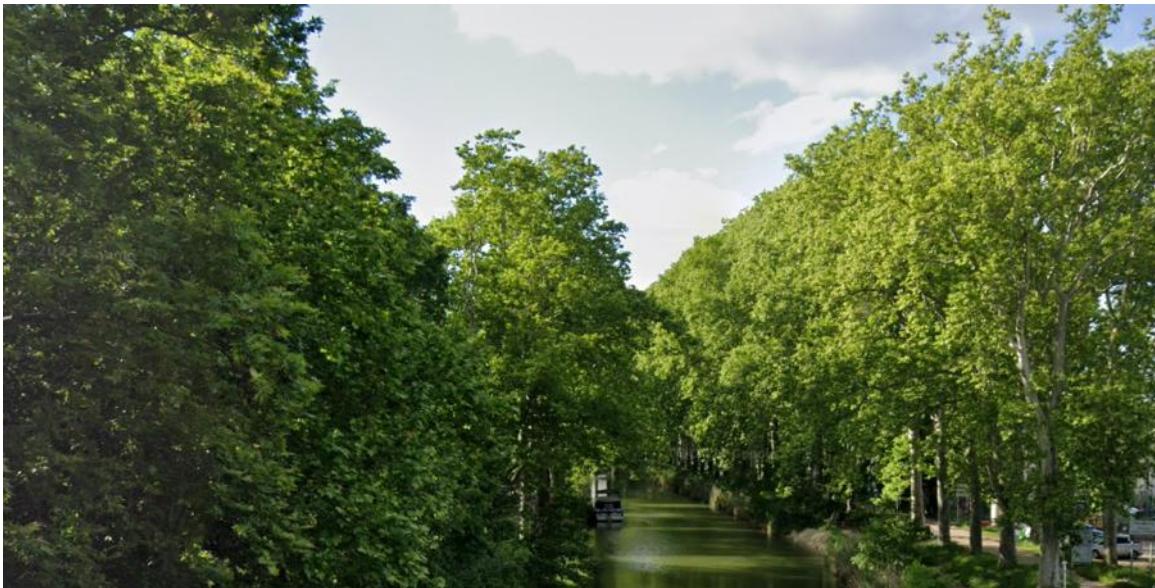
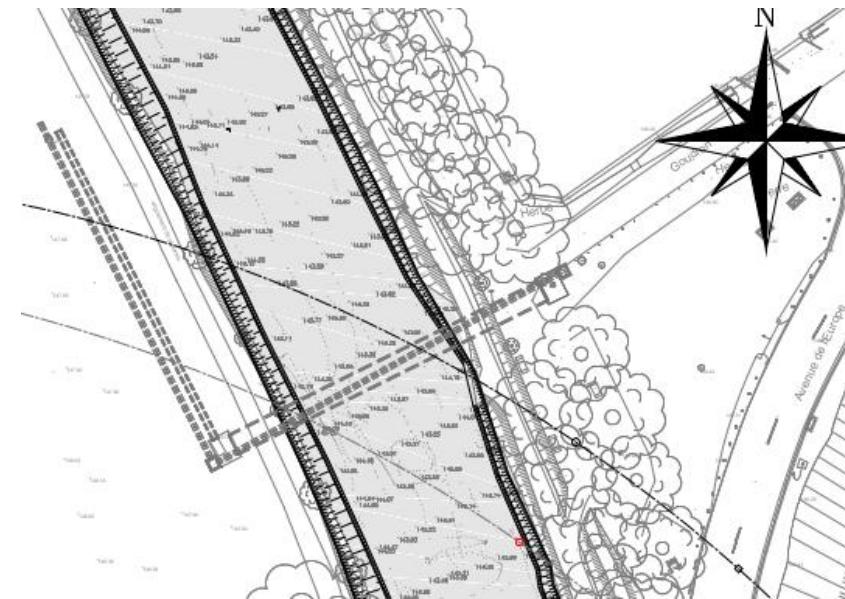
- Contraintes du site :

- Canal du Midi classé au patrimoine mondial de l'UNESCO avec une période de chômage de 2 mois tous les hivers
- Berges naturelles bordées de platanes
- Présence de réseaux EP et EU sensibles sous le lit du canal

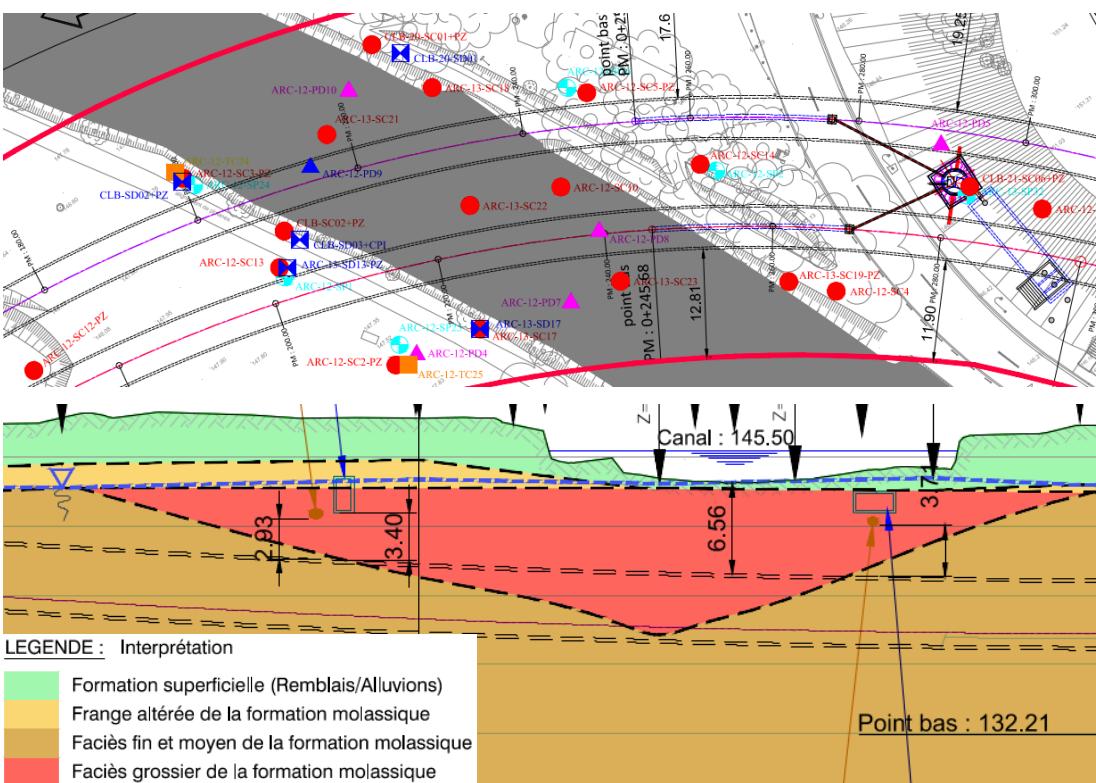
• Géologie:

- Présence d'une épaisse lentille de sables propres molassiques sous nappe
- Géométrie et nature de cette lentille caractérisés par une campagne de reconnaissances dense

- La géométrie de la lentille de sables rencontrée par le tunnelier s'est avérée très proche de celle estimée lors des études
- Ces sables étaient gorgés d'eau mais leur tenue à court terme s'est montrée très bonne, en limitant les circulations d'eau par la pression d'air (1 bar en moyenne)
- Le tassement des réseaux, suivi par chaîne inclinométrique, est resté en deçà de la valeur seuil (7mm)

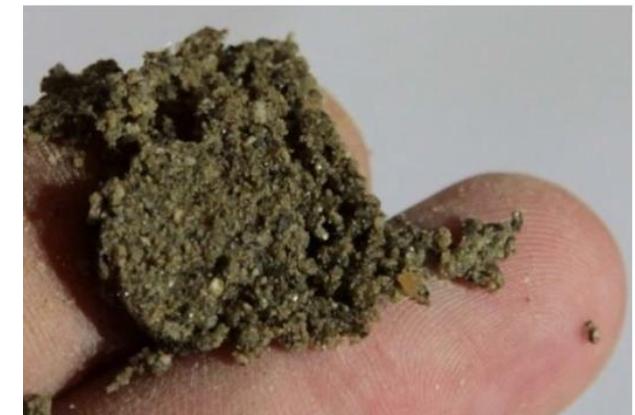
• Campagne géotechnique dans la zone du canal:

- 17 carottés dont 4 dans le lit du canal
- Piézomètres sur les berges
- Essais de pompage pour estimer la perméabilité des sables
- Nombreuses analyses GTR en laboratoire

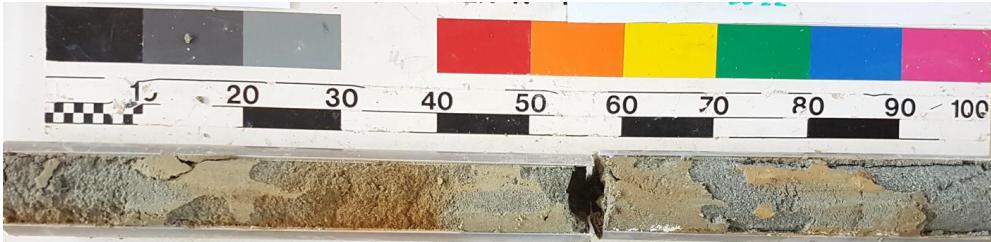
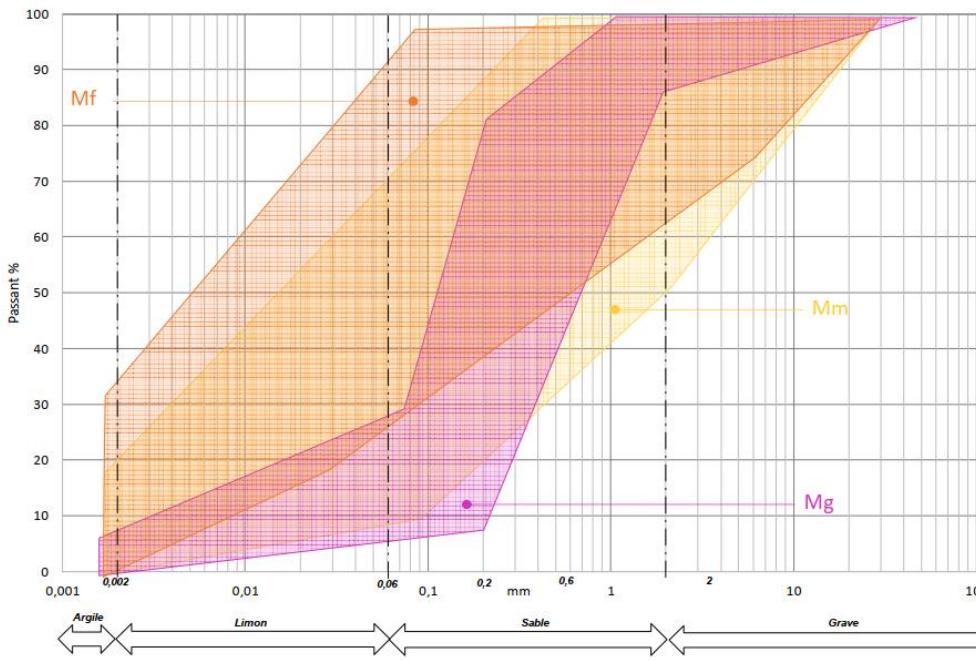
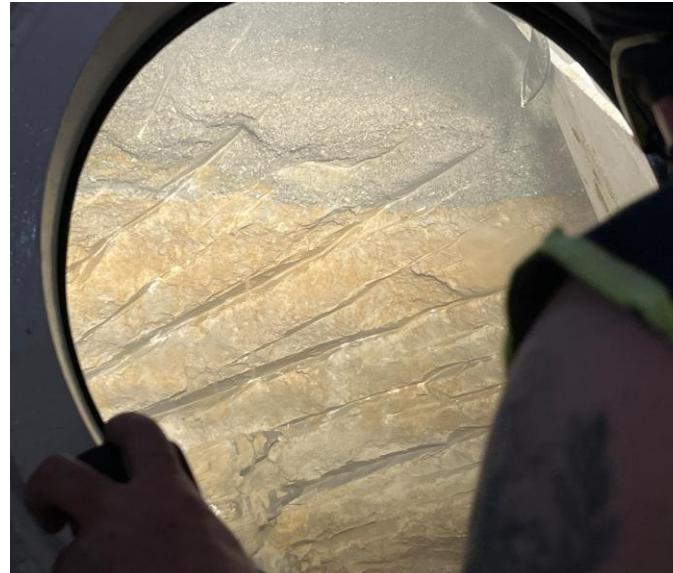
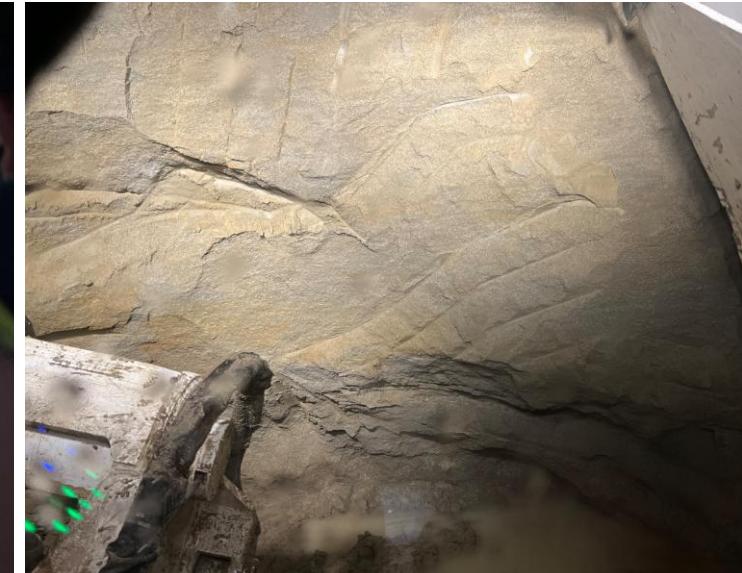
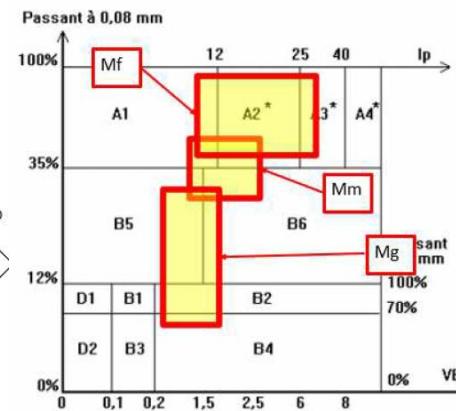
SABLES MOLASSIQUES

K1 Perméabilité faible à très faible	K2 Perméabilité faible à moyenne	K3 Perméabilité moyenne à haute	K4 Perméabilité haute à très haute
	$K = 10^{-6} \text{ m/s}$			$K = 10^{-4} \text{ m/s}$
All				
Mf-m				
Mg

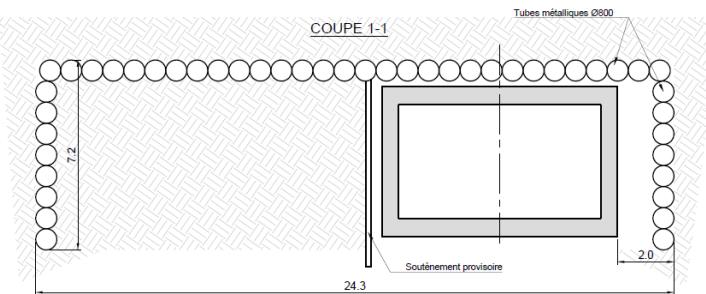
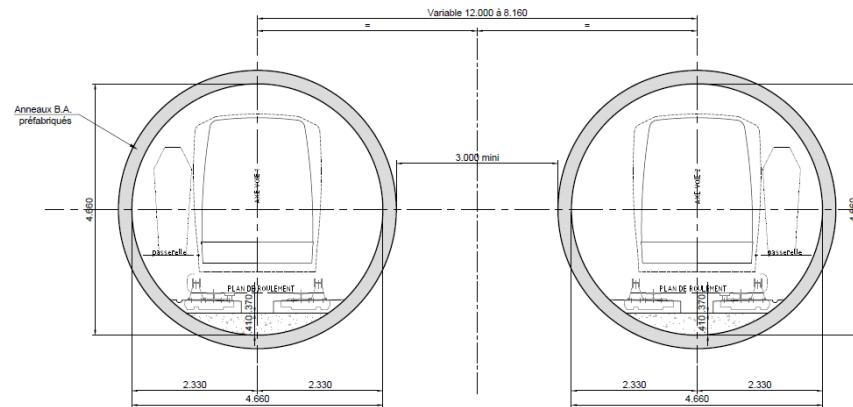
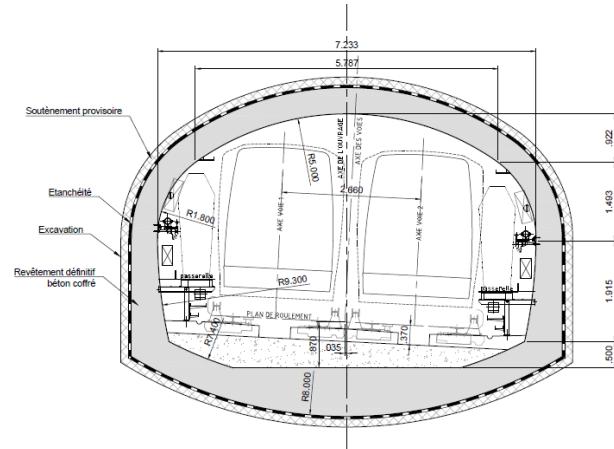
LES SOLUTIONS IMAGINÉES

- Franchissement du canal en aérien
 - Tranchée couverte
 - Tunnel creusé en méthode conventionnelle sous congélation des sols
 - Pipe-roofing
 - Tunnel monotube ou bi-tube creusé au tunnelier

- Franchissement du canal en aérien
 - Linéaire trop faible entre le terminus actuel et le canal
 - Contraintes architecturales très fortes vis-à-vis des impacts visibles dans l'environnement de l'ouvrage classé
 - Impact sur le bois de Pouciquot et les platanes
- Tranchée couverte
 - Fort impact sur l'exploitation du canal
 - Déboisement plus important dans le bois de Pouciquot
 - Induit l'abattage de 15 platanes
 - Nombreux réseaux à dévier
- Tunnel creusé en méthode conventionnelle sous congélation des sols ou pipe roofing
 - Solutions non adaptées à la courbure du tracé et à la faible couverture
 - Très couteux
- Tunnel monotube creusé au tunnelier
 - Couverture minimale insuffisante du fait de la pente maximale imposée

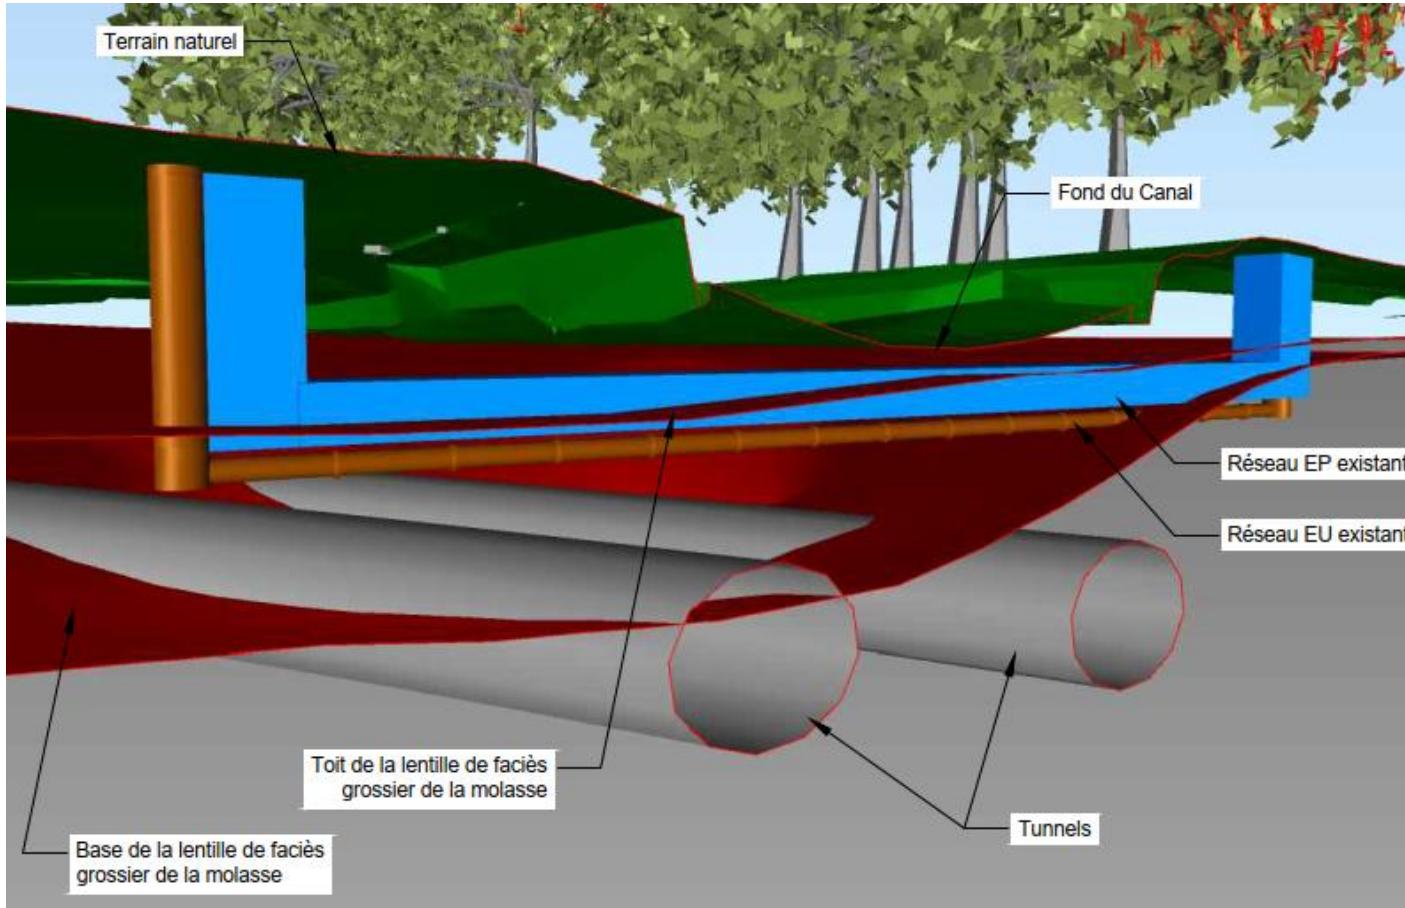
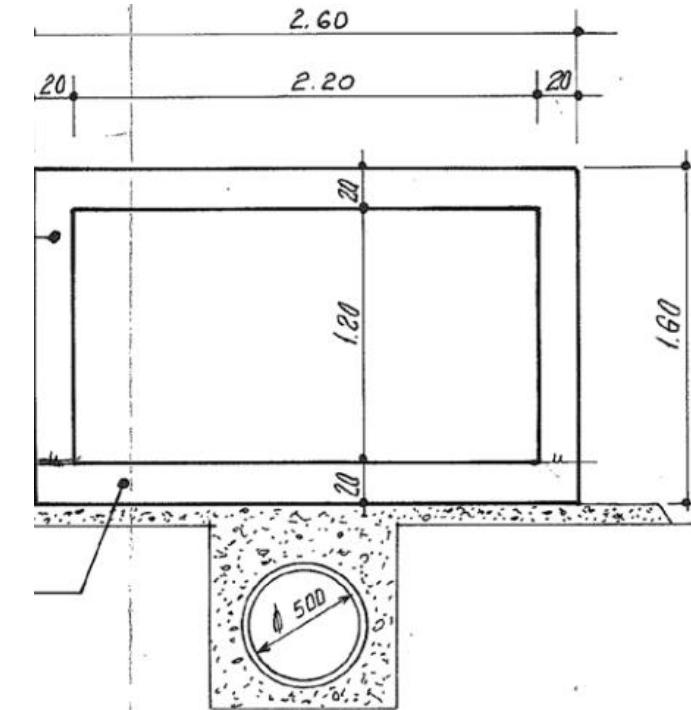
OUVRAGES A PROTEGER

- Cadre EP et conduite EU : tassements admissibles 7 mm
- Canal du Midi : garantir l'exploitation en dehors des périodes de chômage

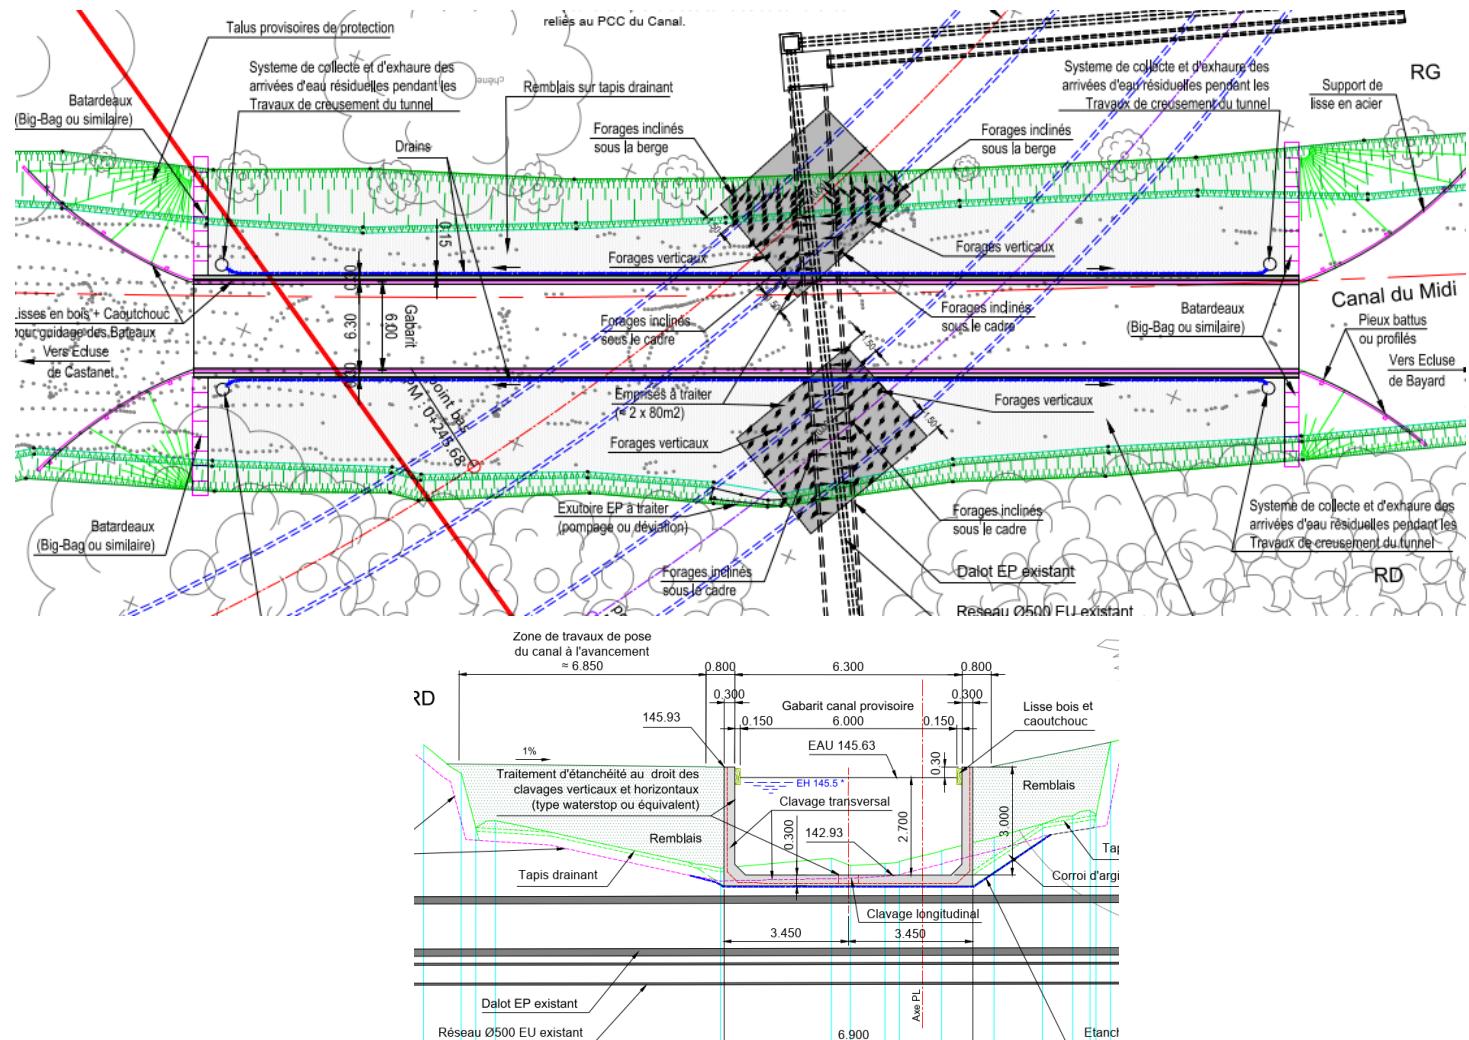
MESURES PREVENTIVES

- Tunnelier à pression de confinement
- Construction d'un canal provisoire pendant la période de chômage
- Injections de renforcement du terrain + clouage en fibre de verre
- Renforcement des réseaux avant travaux
- Auscultation par cibles topographiques et extensomètres en forage

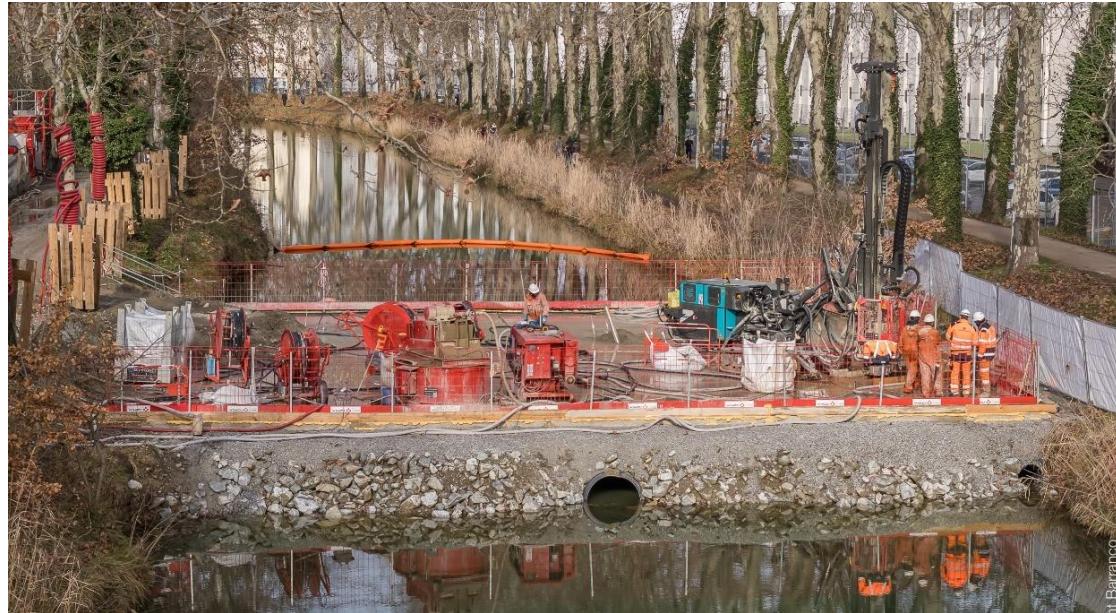
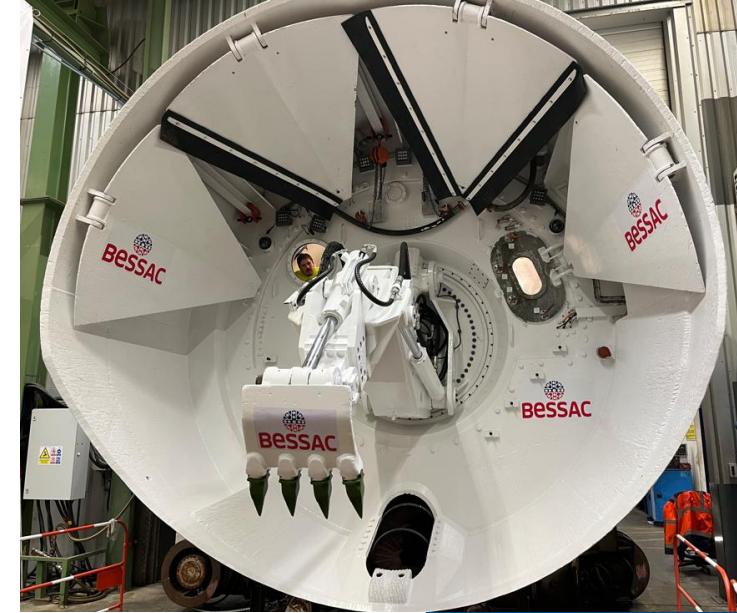
- Les injections ont été réalisées → Faible volume de coulis de ciment injecté, d'où l'intérêt d'équiper les forages avec des clous pour « agrafer » le terrain
- Le canal provisoire n'a pas été réalisé, en contrepartie :
 - Adaptations dans le tunnelier Bessac permettant d'injecter du coulis devant le front
 - Choix de creuser en premier le tunnel censé rencontrer la lentille de sable la moins étendue
 - Creusement en continu sous le canal
 - Possibilité de voir le front en continu avec le tunnelier à pression d'air Bessac et possibilité d'asperger le front de mousse en cas de perte d'air
